# Aktivitäten - Abgeschlossene Projekte 1996

## AGFW-Verbundprojekt: Neuartige Wärmeverteilung Teilvorhaben A9 - Feldversuch III

### Teilprojektbeschreibung:

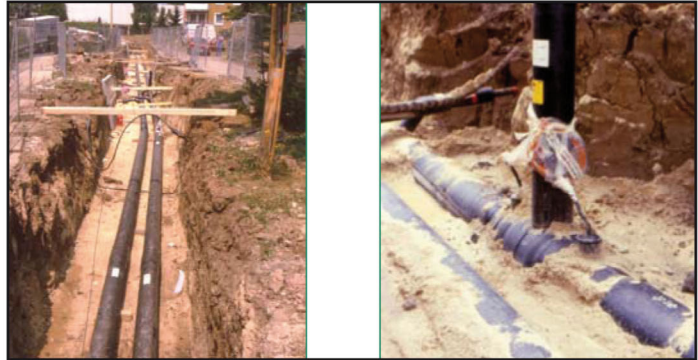
3°-Knick

Der 3°-Leitungsknick lag im mittleren Bereich der Leitung und damit im Haftbereich. Beim Betrieb der Leitung in den Temperaturstufen 100, 60, 90, 40, 70 und 20 °C entstanden im Knickbereich Längsdruck-dehnungen, die, wie die Verschiebungsmessungen aufzeigten, den Knick weiter nach außen drückten. Die höchste Vergleichsspannung am Knick betrug  $189 \text{ N/mm}^2$ .

Die Spannungen am Kugelhahn im Haftbereich waren gleichmäßig und betrug maximal  $120 \text{ N/mm}^2$ . Die Spindel beim Kugelhahn im Gleitbereich wurde stark auf Biegung beansprucht, wie dies auch theo-retisch vorausgesagt wurde. Die höchste Spannung lag am Übergang Spindel-Grundrohr und betrug  $258 \text{ N/mm}^2$ . Die Spannungen bei der Wiederholungsmessung waren generell geringer als bei der Inbetrieb-nahme der Leitung.
