III/4 Innensanierung von Fernwärmetrassen mit modifizierter Zementmörtelauskleidung

Dipl.-Ing. Jürgen Krausewald und Dipl.-Ing. Reiner Wildermuth

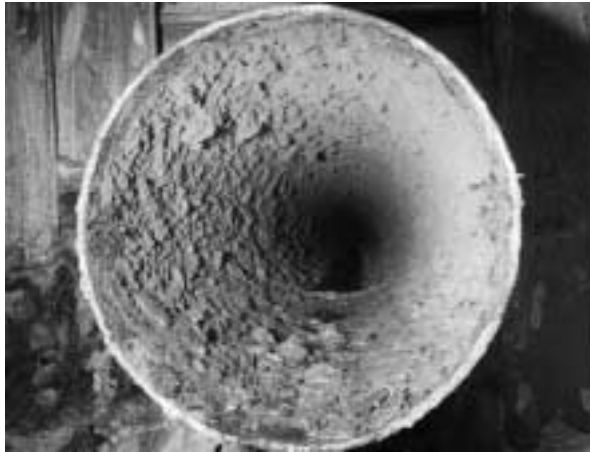
Bild 1: Inkrustationen in einer Wasserleitung **Bild 2:** Kratzmolch zur Reinigung von inkrustierten Leitungen

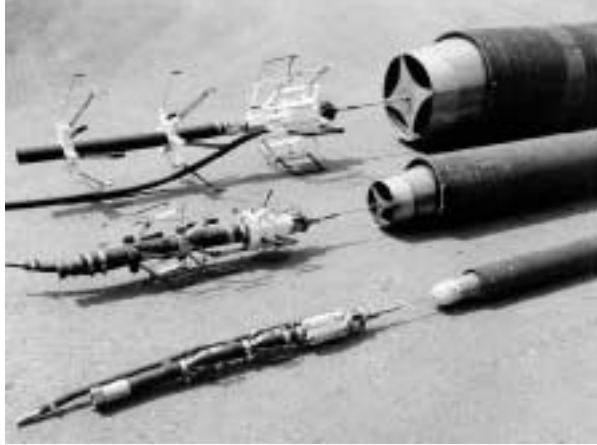
Bild 3: ZM-Anschleudermaschine für nicht-begehbare Leitungen

sondern von einer Seilwinde mit stufenlos regelbarer Ziehgeschwindigkeit durch den zu sanierenden Abschnitt gezogen wird (**Bild 3**). Im zylindrischen Grundkörper der Maschine ist ein mit Druckluft betriebener Antriebsmotor untergebracht. Er treibt über eine Hohlwelle, die zentrisch durch das ganze Gerät geführt ist und der Zuführung des Zementmörtels dient, den Schleuderkopf an.

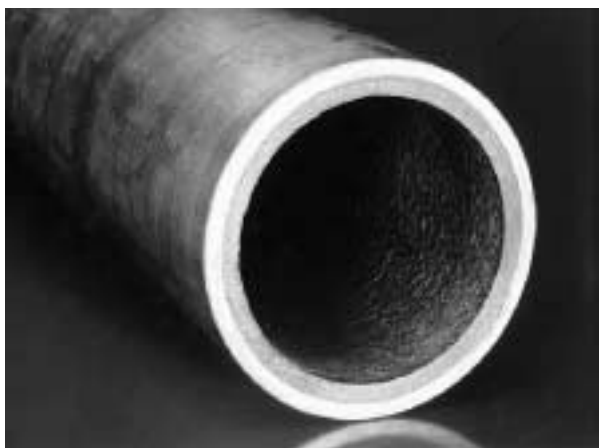
Bild 6: Mit Zementmörtelauskleidung sanierte Rohrleitung

Wie die vorangegangenen Ausführungen gezeigt haben, ist das Auskleiden von Rohrleitungen mit Zementmörtel nach dem Anschleuderverfahren das Standardverfahren für die Sanierung alter korrodierter und inkrustierter wasserführender Leitungen aus Guss und Stahl (**Bild 6**). Eine derartige Auskleidung schützt die Rohre für viele Jahrzehnte sicher gegen die Neubildung von Korrosion und Inkrustation.

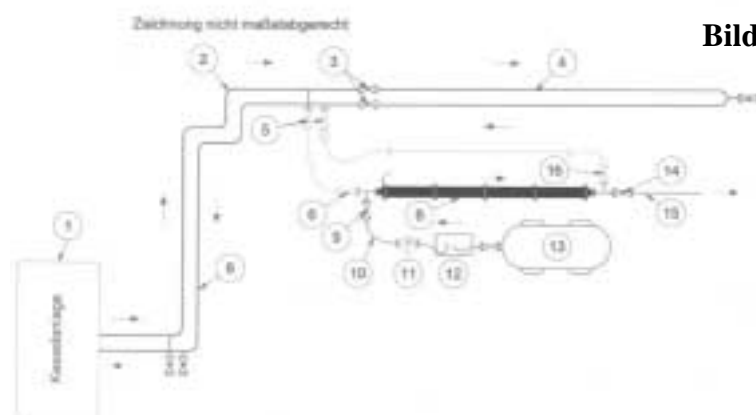
Bild 7: Versuchsanordnung

- 1 – Kesselanlage
- 2, 4, 6 – Oberirdisch verlegte KMR-Trasse
- 3, 5, 6, 9, 14, 16 - Absperrschieber
- 8 – Prüfröhre
- 10 – flexibler Schlauch
- 11 – Saugpumpe
- 12 – Zwischenbehälter
- 13 – Tankanhänger
- 15 – Ablaufleitung

Über eine Kesselanlage (Pos. 1) erfolgte in der Phase 1 das kontinuierliche Aufheizen der auf dem Versuchsfeld vorhandenen oberirdisch verlegten Kunststoffmantelrohr-Trasse (KMR-Trasse) DN 80 (Pos. 2, 4 und 6) bis auf 130 °C. Mit der Temperatur wurde der Druck ebenfalls kontinuierlich bis auf 15 bar erhöht.

Die Versuchsdurchführung wurde in drei Phasen unterteilt. Die im folgenden Abschnitt erwähnten Positionsangaben beziehen sich auf **Bild 7**.

In Phase 2 wurde ein Teil der KMR-Trasse (Pos. 4) mittels Absperrschieber (Pos. 3) abgesperrt. Die Zirkulation des Heißwassers erfolgte aus dem Vorlauf der KMR-Trasse nunmehr durch die geöffneten Schieber (Pos. 5 und 6) durch einen flexiblen Schlauch, die verschraubten Prüfkörper (Pos. 8) und den Schieber (Pos. 16) in den Rücklauf der Versuchstrasse. Die Zirkulation des Heißwassers erfolgte, bis sich die gewünschte Temperatur von 130 °C an der Außenseite des Stahlrohres der Prüfkörper stabil einstellte.

In Phase 3 wurden die Prüfrohre möglichst schnell abgekühlt. Dazu wurden die Schieber (Pos. 5, 6 und 16) geschlossen. Das Heißwasser konnte über die geöffneten Schieber (Pos. 3) weiterhin zirkulieren. Vor dem Befüllen der Prüfrohre mit kaltem Wasser wurde das System entspannt. Nach dem Öffnen des Schiebers (Pos. 14) konnte das Heißwasser über eine 6 m lange Rohrleitung außerhalb des Versuchstandes (Pos. 15) entweichen. Unmittelbar danach wurde das Kaltwasser aus einem Tankanhänger (Pos. 13) mit einem Fassungsvermögen von 10 m³ mittels einer Saugpumpe (Pos. 11) aus einem Zwischenbehälter (Pos. 12) über den geöffneten Schieber (Pos. 9) in die Prüfrohre gedrückt. Die Schieber (Pos. 15 und 16) waren zu diesem Zeitpunkt geschlossen. Der im Rohr vorhandene Dampf konnte über eine Entlüftungsöffnung entweichen. Die Temperatur des Wassers war von der Umgebungstemperatur abhängig. Infolge des großen Volumens betrug die Wassertemperatur ca. 20 - 25 °C. Ein typischer Temperaturverlauf während der Versuche ist in **Bild 8** dargestellt. Diese Vorgehensweise wurde 11 mal wiederholt.

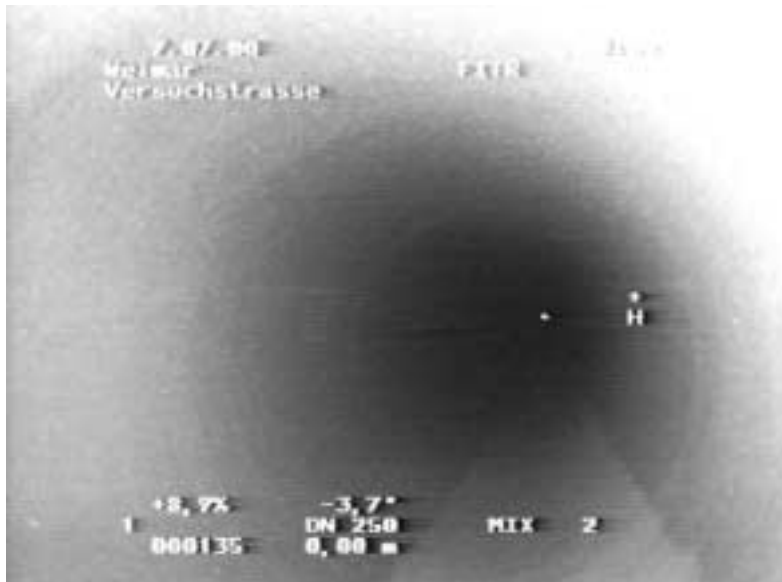
Vor Beginn der Temperaturlastwechsel wurde der Ausgangszustand durch eine Kamerabefahrung optisch untersucht. Bei dieser Befahrung wurden keine Mängel an der Beschichtung festgestellt (**Bild 9**). Die Funktion der Beschichtung als passiver Korrosionsschutz war gewährleistet.

Bild 9: Typischer Zustand der Innenbeschichtung vor den Temperaturlastwechseln

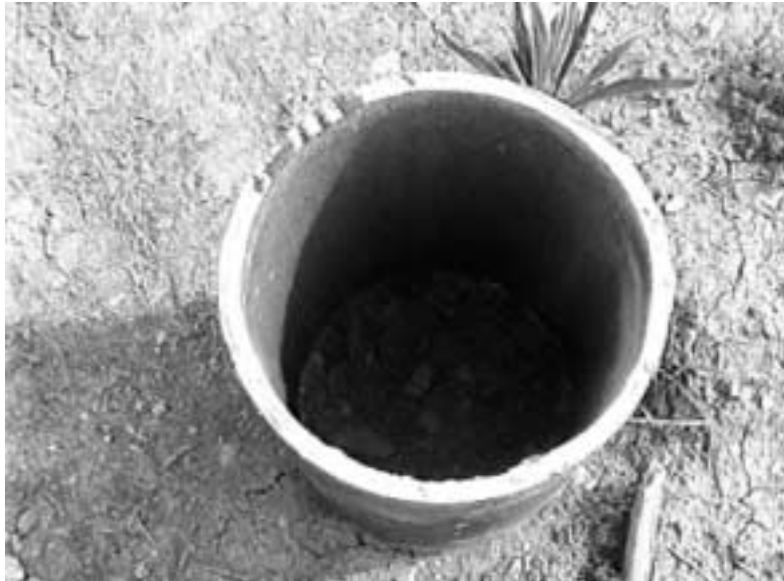
1. Die Innenbeschichtung hat sich in den beiden Schnittbereichen nicht vom Stahlrohr gelöst. Ein fester Verbund war über den gesamten Querschnitt gegeben (**Bild 11**).
2. Eine Ringspaltbildung zwischen Beschichtung und Stahlrohr lag nicht vor.
3. Die bei der TV-Befahrung festgestellten Risse weisen nur eine äußerst geringe Breite auf.
4. Es wurden keinerlei Abplatzungen oder Ablösungen festgestellt

Bild 11: Abgetrenntes Rohrsegment, keine Ablösungen oder Ringspaltbildung

Um den Verbund der Innenbeschichtung mit dem Stahlrohr bewerten zu können, wurde aus einem Prüfrohr ein Segment herausgetrennt. Es wurde festgestellt:
