IV/2 KMR-Schadensstatistik der Stadtwerke Erfurt, Strom und Fernwärme GmbH (SWE SFW) – ein Maßstab für die Qualität im Rohrleitungsbau

Dipl.-Ing. Klaus Kott

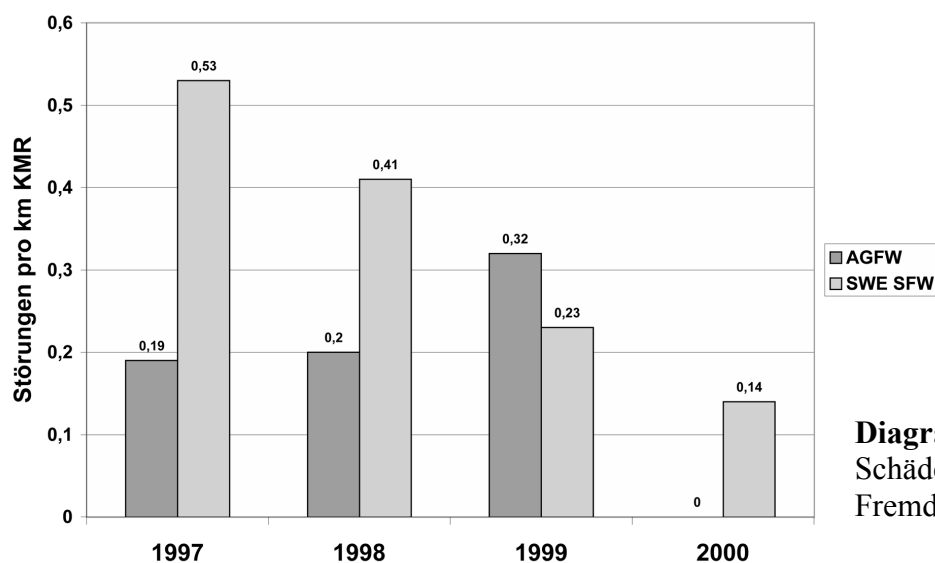
Diagramm 2:
Schäden pro km (ohne Fremdschäden)

Trotz einer stetigen Erweiterung des Netzes sind die Schäden an KMR-Leitungen rückläufig (**Diagramm 2**). Hier kann ein gegenläufiger Trend gegenüber der AGFW-Statistik 1999 festgestellt werden. Auffällig dabei ist, dass bei der AGFW-Schadensstatistik der Schadensanteil außerhalb der Gewährleistungszeit über 50 % liegt, hingegen bei der SWE SFW speziell in den letzten 2 Jahren keine Schäden außerhalb der Gewährleistungszeit auftraten.
